historische Wegesäulen in Sachsen

0021

01814 Bad Schandau 8

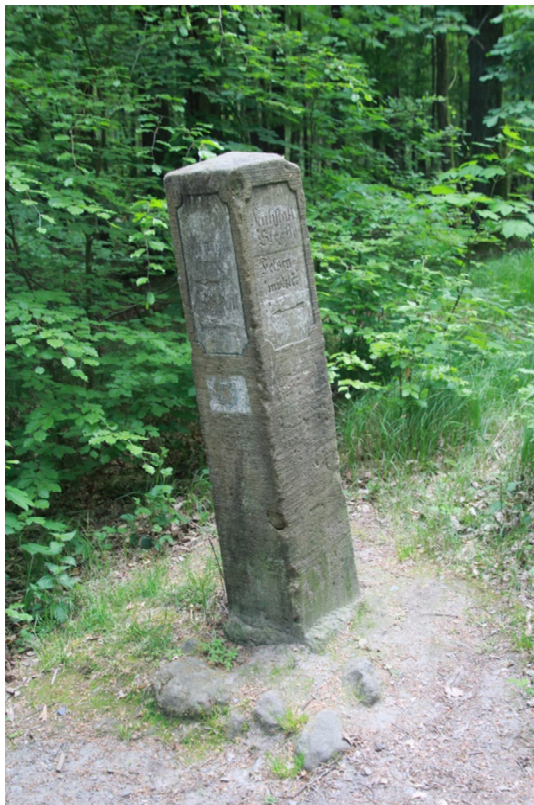
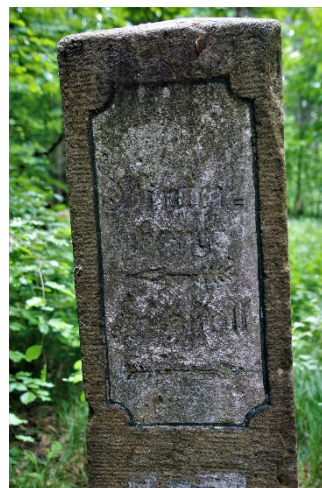
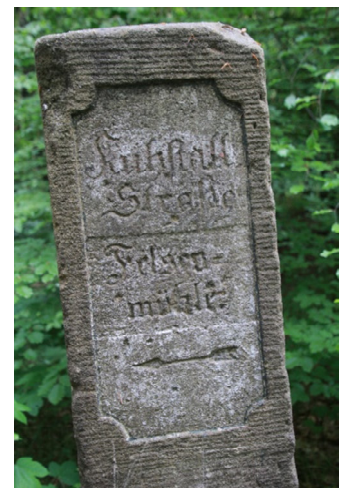
Standort: Kuhstallstr., Krzg. Fremdenweg, Haussteig
GPS-Daten: 50°55'29,8'' N 14°15'29,1'' O
Maße (sichtbar): 165 x oben 33 x 33 unten 36 x 36 leicht konisch
Spiegel/ Maße: 2 beide 54 hoch x 26 breit
Material: Sandstein
Zustand allgemein: schlecht - Stein: stark beschädigt/ verwittert - Inschriften: stark beschädigt
Empfehlung: dringend Restaurierung erforderlich (vorrangig Spiegel) Aktuell: 2020.05 RSch
