# historische Wegesäulen in Sachsen

0033

01819 Bahretal OT Gersdorf 1

Standort: Gersdorf Oberdorf, am ehemaligen Gasthof

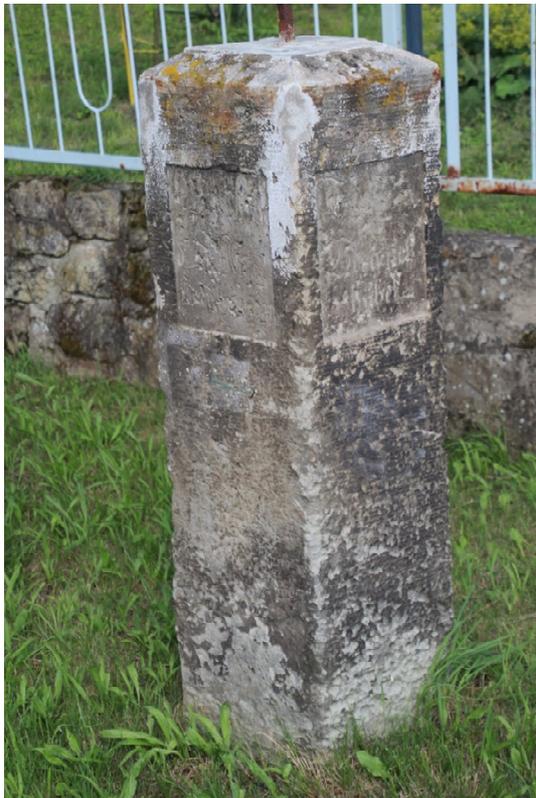
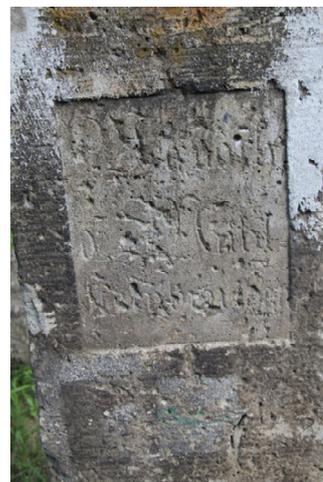
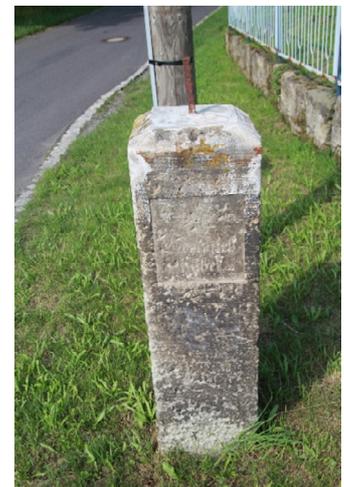
Zustand allgemein: schlecht - Stein: stark beschädigt/verwittert - Inschriften: inakzeptabel

Graue Inschriften nicht eindeutig identifizierbar

Empfehlung: dringend Restaurierung erforderlich

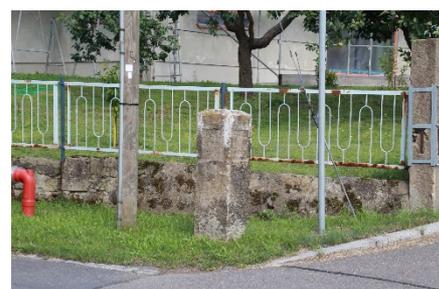
Querschnitt:

Maße (sichtbar): 121 (+5) x 37 x 37

Spiegel/ Maße: 2 A 29 H x 24 B, B 29 H x 27 B
