historische Wegesäulen in Sachsen

01809 Bad Dohna OT Köttewitz

Standort: Köttewitz, Abzw. Am Kuxberg

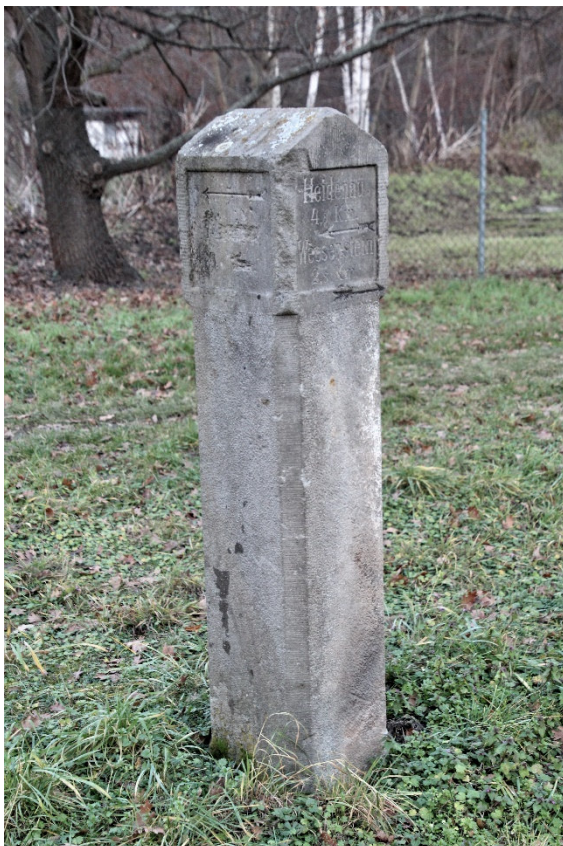
Zustand allgemein: schlecht - Stein: stark beschädigt/ verwittert - Inschriften: stark beschädigt (A)

Empfehlung: Restaurierung dringend geboten, Spiegelseite A wurde ausgeschlagen
