historische Wegesäulen in Sachsen

0065

01833 Dürrröhrsdorf-Dittersbach OT Stürza 2

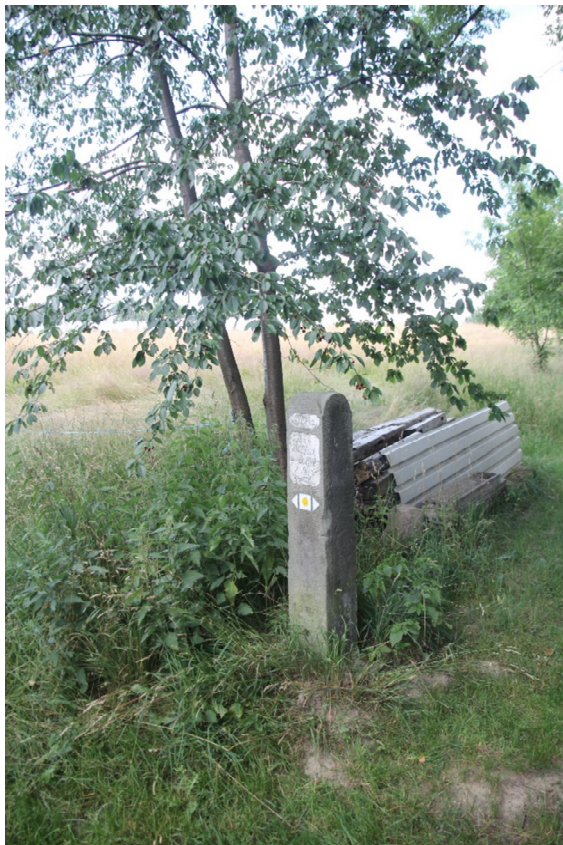
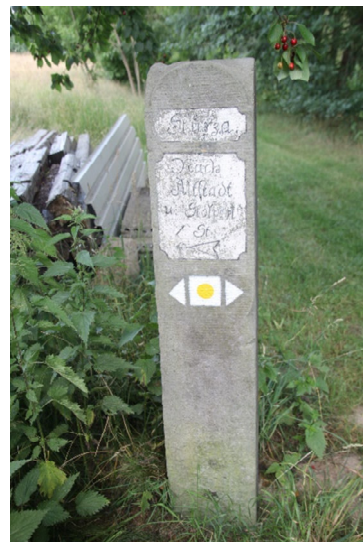
Standort: abwendig der Hohnsteiner Str./ hinter Erbgericht, Fußweg nach Stolpen, hinter d. Teich
GPS-Daten: 51°00'44,1'' N 14°03'57,1'' O
Maße (sichtbar): 130 (+10) x oben 24 x 22 unten 27 x 25 (leicht konisch)
Spiegel/ Maße: 1 26 hoch x 21 breit zuzüglich Aufsatz (7 hoch x 21 breit)
Material: Sandstein
Zustand allgemein: befriedigend - Stein: leicht beschädigt/ verwittert - Inschriften: stark beschädigt
Empfehlung: Restaurierung einzuplanen, Wanderwegezeichen nicht denkmalgerecht
Spiegel und Inschriften wären zu erneuern

Über dem Spiegel in rechteckiger Grundierung weiß: Stürza.
