historische Wegesäulen in Sachsen

0069

Sächsische Schweiz-Osterzgebirge
01824 Gohrisch OT Kleinhennersdorf 1

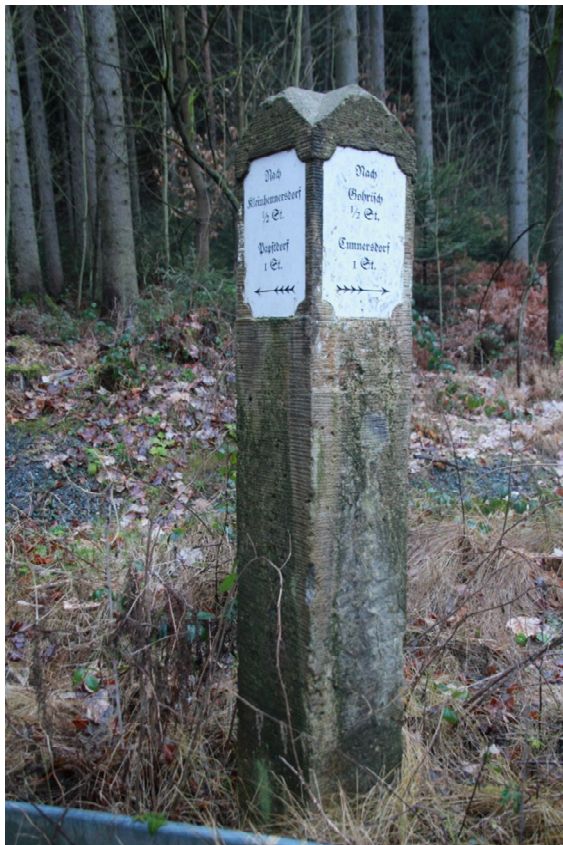
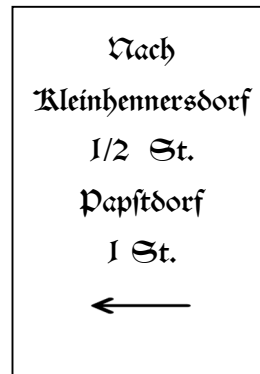
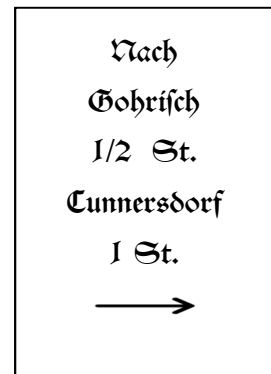
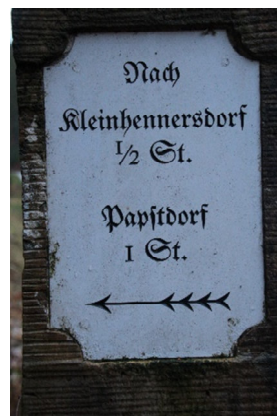
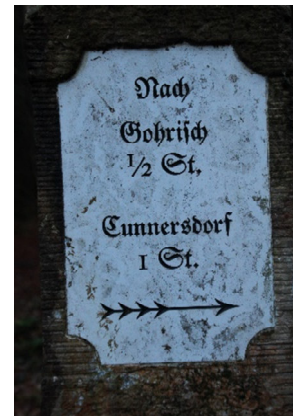
Standort: Schandauer Str./ Abzw. Nagelweg und Kleinhennersdorf
GPS-Daten: 50°55'03,7'' N 14°07'33,4'' O
Maße (sichtbar): 169 (+10) x 29 x 29
Spiegel/ Maße: 2 beide 35 hoch x 22 breit
Material: Sandstein
Zustand allgemein: gut - Stein: leicht beschädigt/ verwittert - Inschriften: akzeptabel
Empfehlung: Reinigung Spiegel gelegentlich einplanen
